*Il y a 1 an nous étions restés sur les photos du levage de la chaudière de la 231C78 et le début de la dépose des équipements de la chaudière en vue de son nettoyage complet. 1 an plus tard les travaux se poursuivent, la chaudière est désormais entièrement dépourvue de ses éléments de contrôle et d'habillage. Voici le récit de l'année 2010 écoulée.*

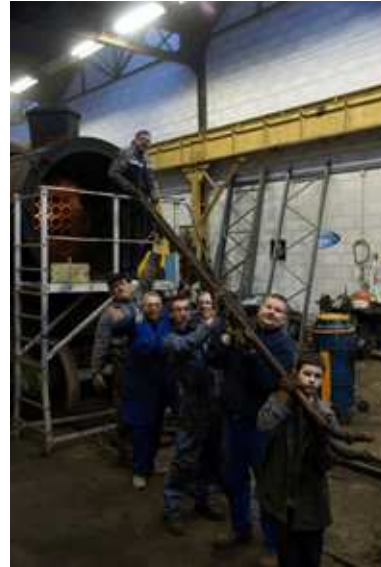
En novembre 2009, le 32<sup>ème</sup> et dernier tube de surchauffe est déposé.

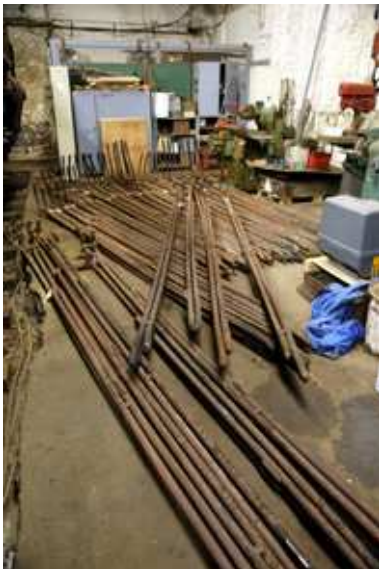
Les 32 tubes de surchauffes sont entreposés de manière provisoire à même le sol. La longueur développée de ces tubes représente un linéaire de près de 400 mètres !

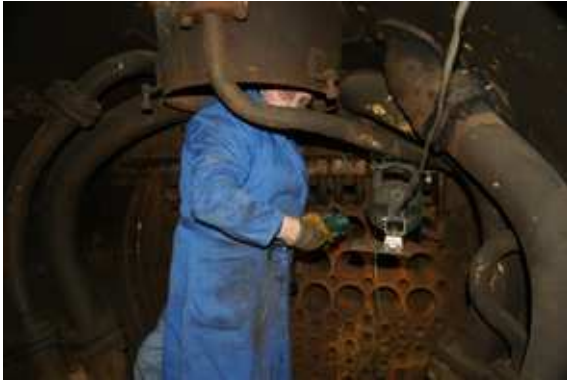
Les tubes déposés, Bernard entame le ramonage des tubes principaux et le nettoyage de la boîte à fumée.

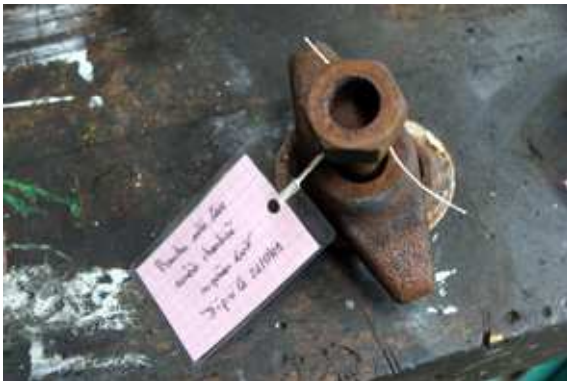
Ici un bouchon auto-clave fraîchement déposé, repéré et étiqueté. Il va être nettoyé et son joint à base d'amiante remplacé.

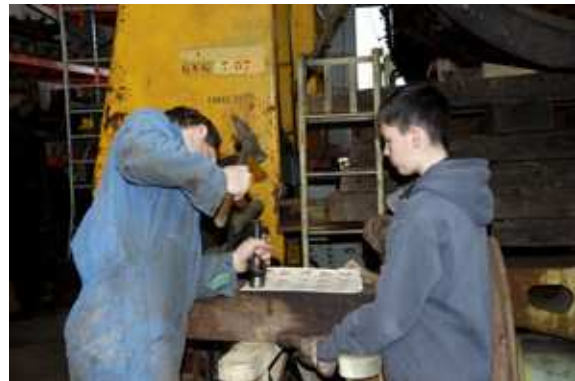
Xavier en compagnie d'Alexandre découpe les futurs nouveaux joints des bouchons auto-claves qui seront garantis sans amiante.

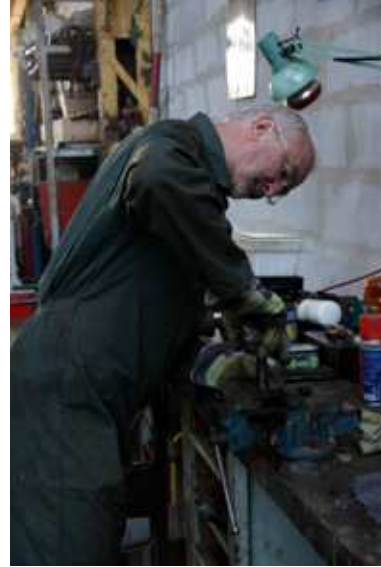
Jacky en train de re-fileter un bouchon auto-clave

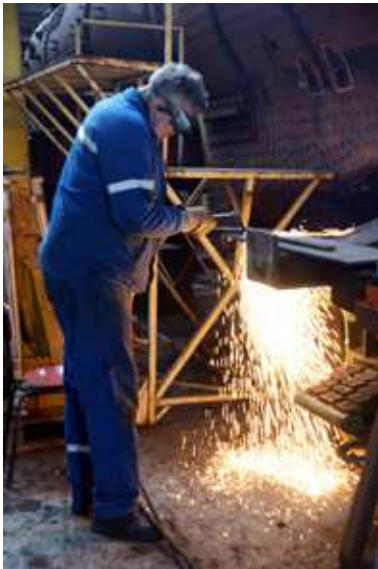
Pour l'épreuve de la chaudière il va être nécessaire de boucher l'ensemble des orifices de cette dernière. Des bouchons dans de l'acier de 10 vont devoir être fabriqués. Paul entame ici le découpage d'une de ces pièces au chalumeau.

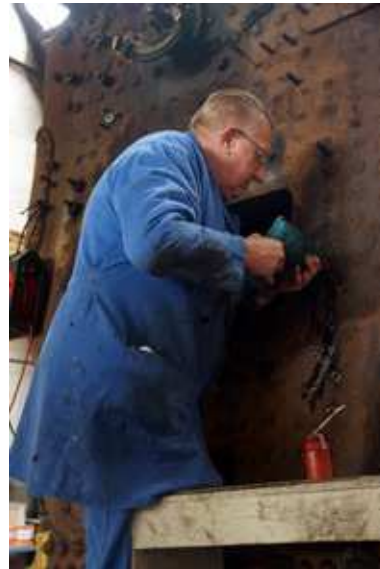
Certains gougeons vont devoir être remplacés. Ici Bernard tente d'en percer un qui s'est cassé au démontage d'une pièce en vue de le remplacer.

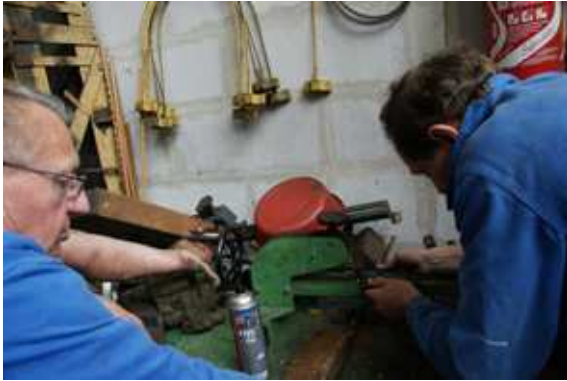
Bernard et Xavier s'attèle au découpage d'un joint en caoutchouc. Ce joint viendra en appui entre le corps de la chaudière et les bouchons spécialement fabriqués pour la future épreuve de la chaudière.

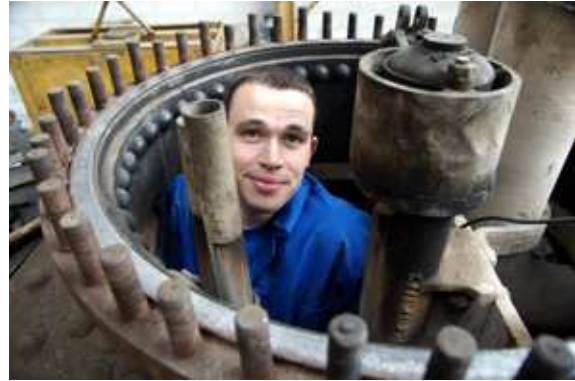
Fabien à l'intérieur d'un des dômes vapeur de la chaudière : l'ensemble des gougeons des 2 dômes vapeurs vont devoir être nettoyés et refiletés.

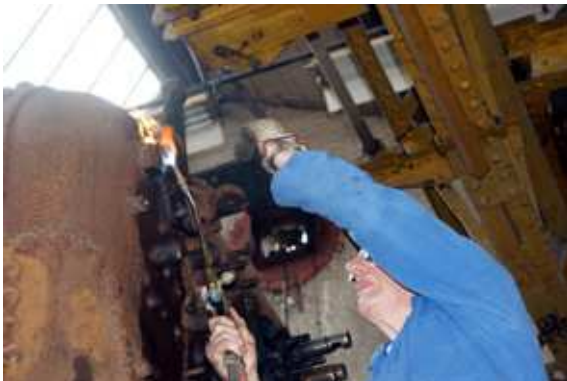
Certaines pièces sont plus difficiles que d'autres à retirer : un chauffage préalable des écrous de fixation s'impose.

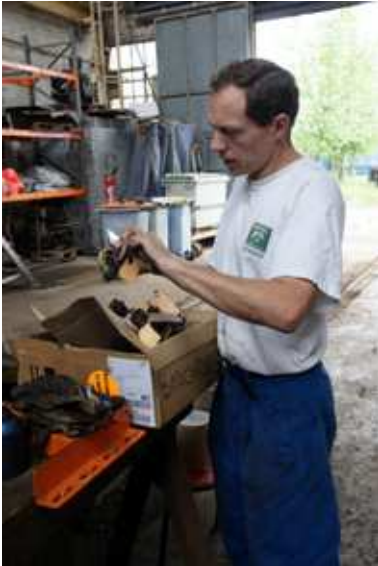
Xavier repose provisoirement les écrous auto-claves nettoyés en compagnie de leur nouveau joint.

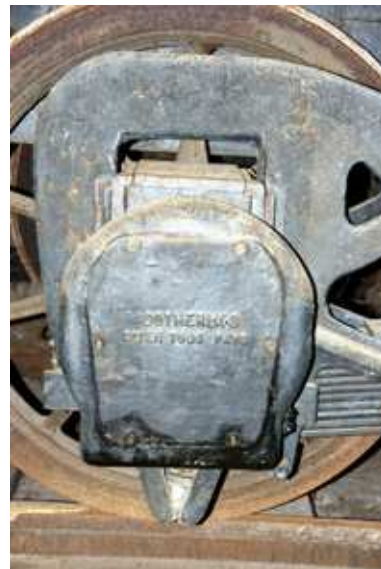
La mauvaise nouvelle de l'année aura été la découverte du vol des coussinets du Tender. Par déduction ce vol a été commis il y a maintenant quelques années. Ce préjudice nous coûtera beaucoup d'argent pour refabriquer les pièces dérobées.

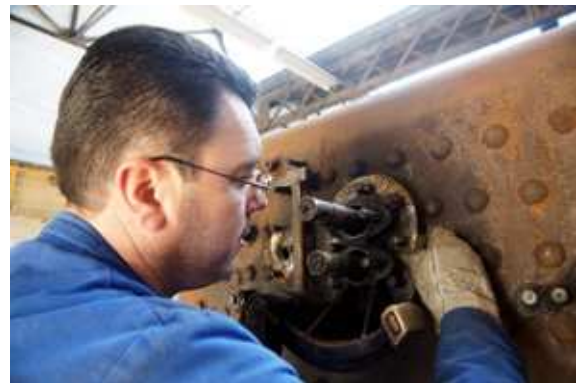
Dernière pièce à déposer de la chaudière : le support de commande des régulateurs BP et HP. La dépose de cette pièce nécessitera 9 mois d'effort !

La dépose du support de commande des régulateurs BP et HP est la tâche qui nous donnera le plus de fil à retordre en 2010. Beaucoup d'interrogations sur son principe de fixation demeurera durant de nombreux mois imposant des visites à l'intérieur même de la chaudière en vue d'apporter une réponse à cette question. Ici c'est Julien qui s'y colle en vue d'explorer les entrailles de la bête.

Puis quelques temps plus tard c'est toujours Paul qui solutionnera le problème de sa dépose : c'était juste la rouille qui maintenait la pièce !

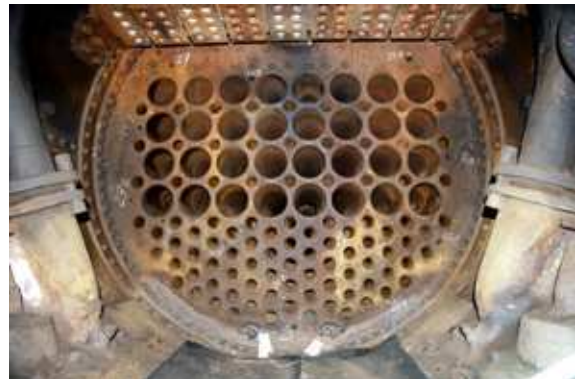
Intérieur de la boîte à fumée nettoyée.

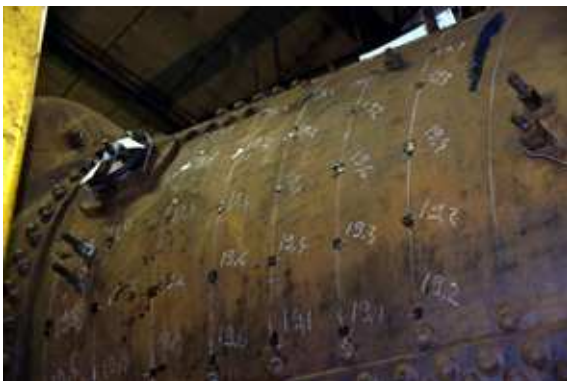
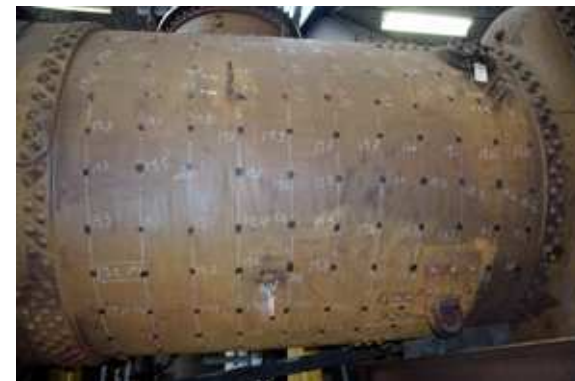
La bonne nouvelle de l'année 2010 : en fin d'année 3 personnes travaillant dans les chaudières à vapeur sont venues spontanément proposer leur aide en vue de préparer la chaudière à son éprouve. Ils ont commencé à relever l'épaisseur de la chaudière en une multitude de points. Les 32 tubes de surchauffe ont également commencé à être mesurés.

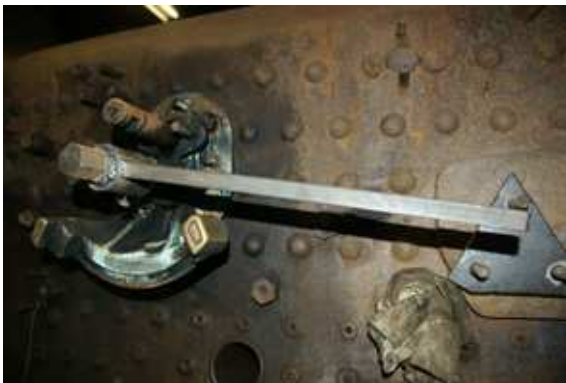
Paul fabriquera un outil qui permettra déjà de débloquer un à un les 2 arbres de commande
